Lënda: Kërkesë për vlerësimin e gjëndjes së godinës së Teatrit Kombëtarë

VLERËSIMI I VEPRIT KIBINETARË DHE I TEATRIT KOMBËTAR

TEATRI KOMBËTAR – RELACION

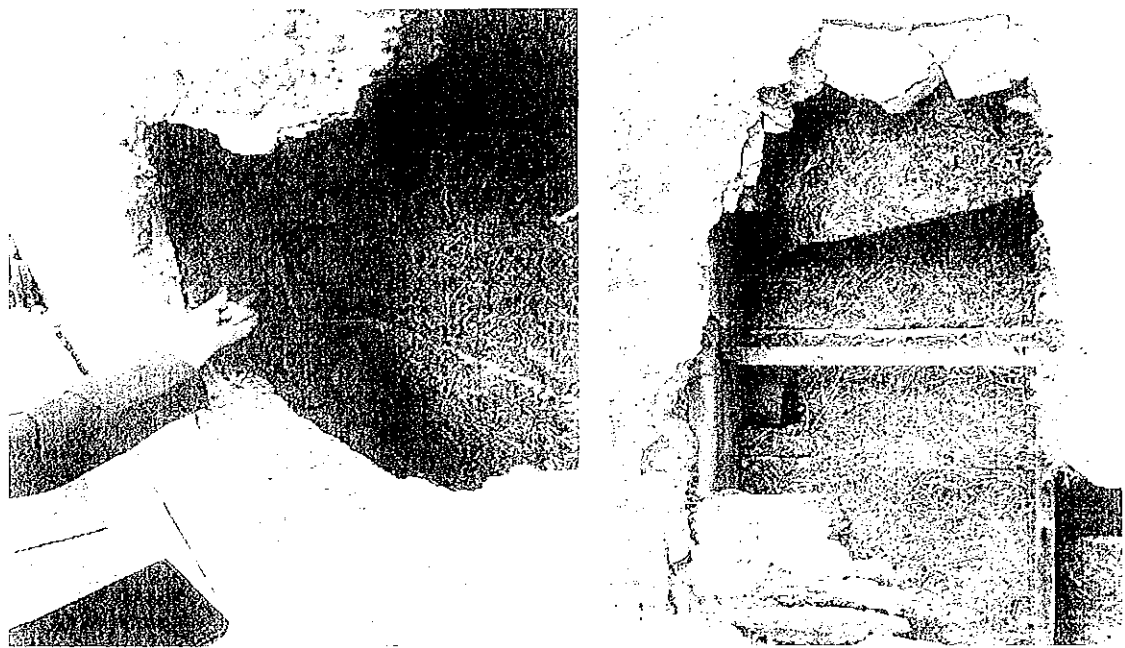
Fig.2 Fasada ka në disa vende dëmtime të pllakave të populitit

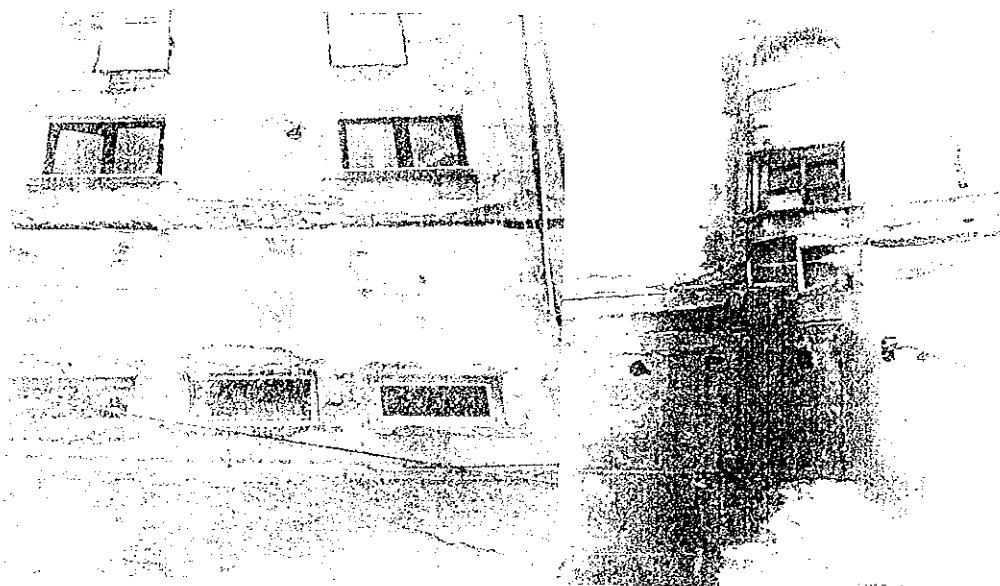
Fig.4 Faqja perëndimore e objektit
